# Pavement Distresses

## عيوب ومخاطر طبقات الرصف الإسفلتي

## *Pavement Distresses*

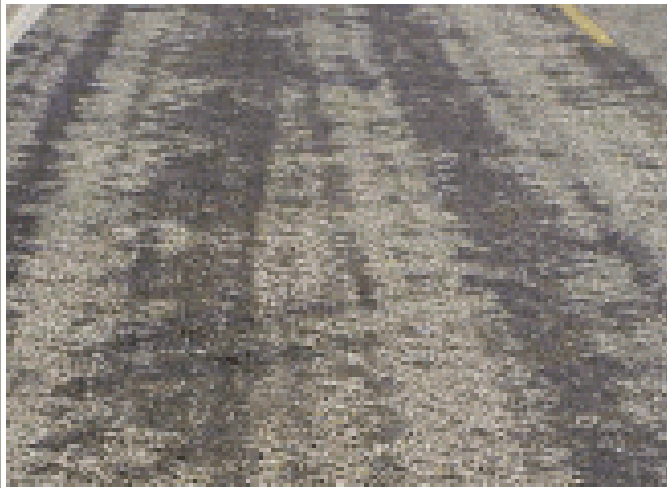
Loose materials (usually aggregate) that "ravel" from the surface or edges of the pavement, resulting in depressions which may fill with moisture and loose aggregate which may pose problems.

إن المواد الرخوة غير المتماسكة وهي بالعادة الحصويات والتي تتفكك من السطح أو من حواف طبقة الإسفلت متسببة في إنخفاض السطح والذي يمتلأ بالرطوبة ( الماء ) ويسبب رخاوة ( تفكك ) رابط الحصويات ,

- asphalt binder unable to hold aggregate in place
- dusty aggregates
- segregation of the mix during construction
- low in-place density (insufficient compaction)
- aged asphalt binder
- stripping** (moisture damage)

If the cause is superficial, a surface treatment will solve the problem. If poor drainage is causing a stripping problem, the drainage should be corrected.

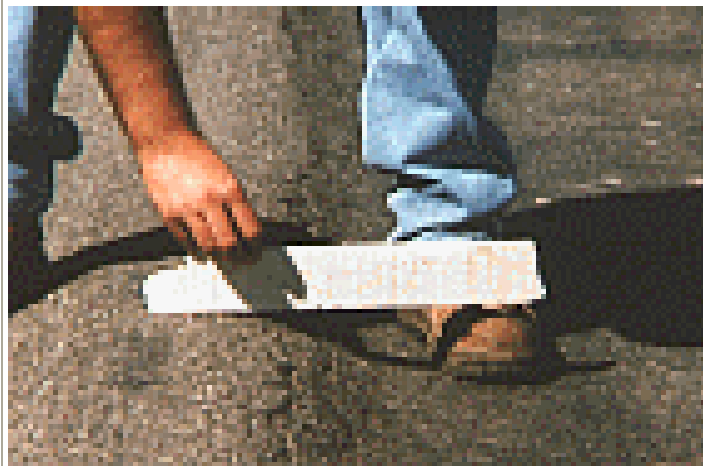
Permanent deformations of the pavement (indentations) in the wheelpaths.

التشوه الدائم لطبقات الزفت ( الحفر ) في المسار

Most common in intersections, where there is braking and stopping traffic.

- Heavy trucks
- Slow, stopping & standing traffic
- Poor aggregate
- Temperature susceptible asphalt
- Poor construction
- Moisture damage
- Post- construction compaction by traffic

If the existing pavement is continuing to rut, the unstable portion should be milled off and replaced with:

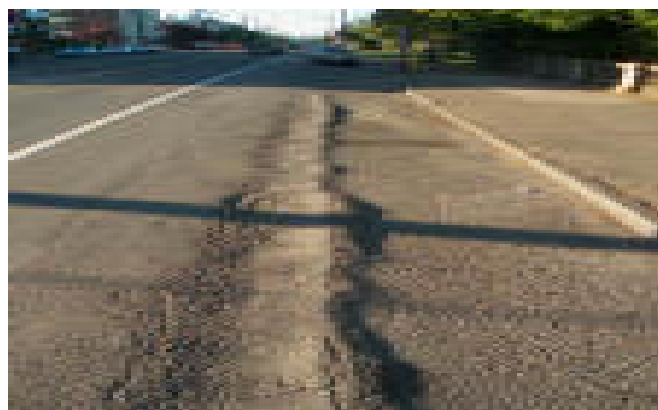
- elastomeric polymer modified binders have been found to be especially effective.

أثبت في هذه الحالة إستخدام المبول

المبلمر للعلاج النهائي لتجميع الطبقات

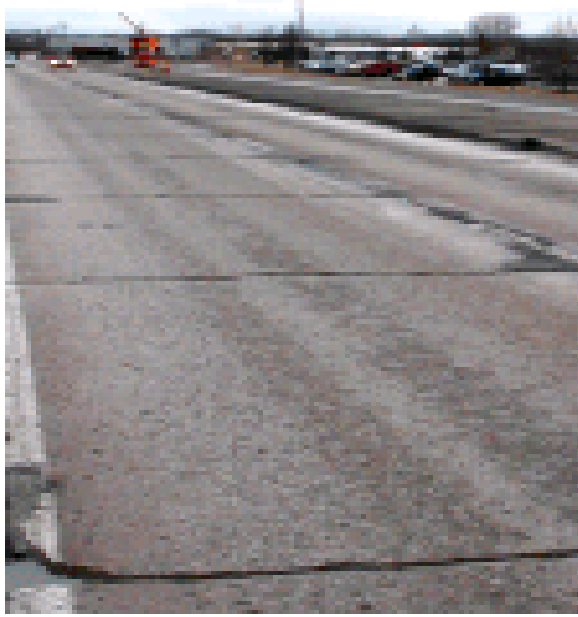
When a pavement cools quickly, it tries to contract. The internal stresses caused in this process may result in a series of cracks evenly spaced perpendicular (transverse) to the flow of traffic. There are two types of thermal cracks -- those occurring during a single falling temperature event, and those caused from damage accumulated after repeated temperature cycling.

عندما تتبرد طبقة المجدبول بسرعة فإنها تحاول أن تتقلص , وتؤدي الإجهادات الداخلية المتسببة بهذه الطريقة إلى حدوث سلسلة تشققات متعارضة مع إتجاه السير .  
يوجد نوعان من الشقوق الحرارية , وهذا يظهر من خلال الهبوط لدرجات الحرارة , وهذا ينتج عن الضرر المتراكم بسبب تكرار دورات هبوط الحرارة المتكرر .

Sharp temperature drops

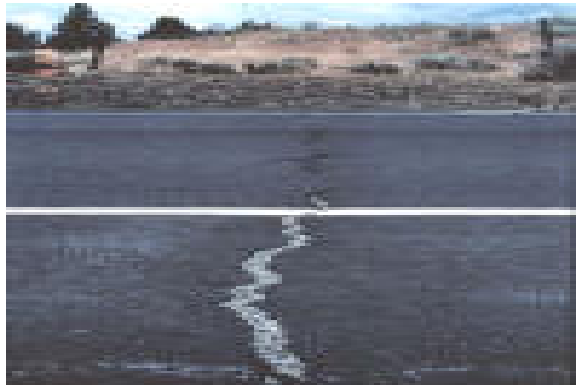
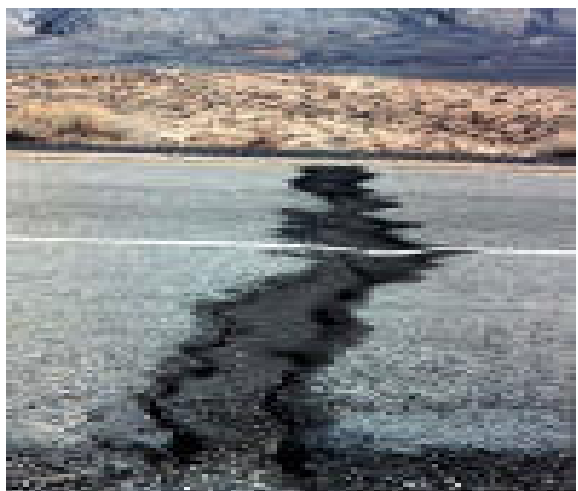
دفعات الحرارة وتبدلاتها

Several options are available, based on severity of the cracking,

future expected traffic count, climate, user delay costs and available funds. The important thing is to prevent moisture from entering the crack and damaging the underlying structure.  
effective.

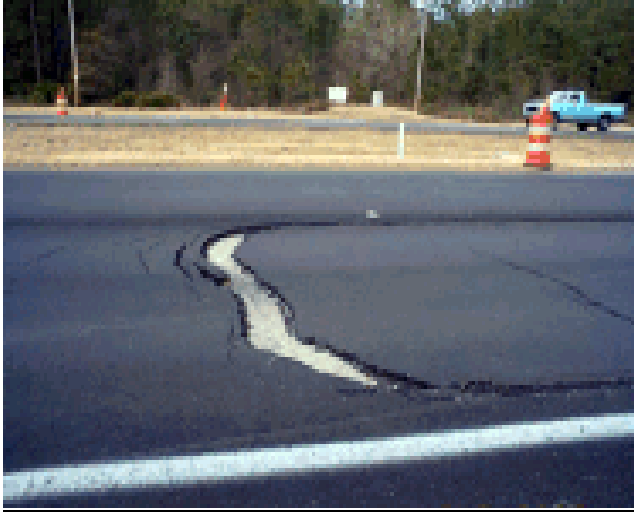
Pushing and Shoving: deformations of the pavement surface, most common in intersections, where there is braking and stopping traffic. It is easiest to detect at intersections where transverse striping becomes "wavy".

Delamination: Sections of a surface layer come loose from the pavement

- Unstable Mix
- Braking, stopping, accelerating traffic
- Slippage between layers
- Poor interlayer bond
- Poor construction
- Heavy trucks
- Moisture damage

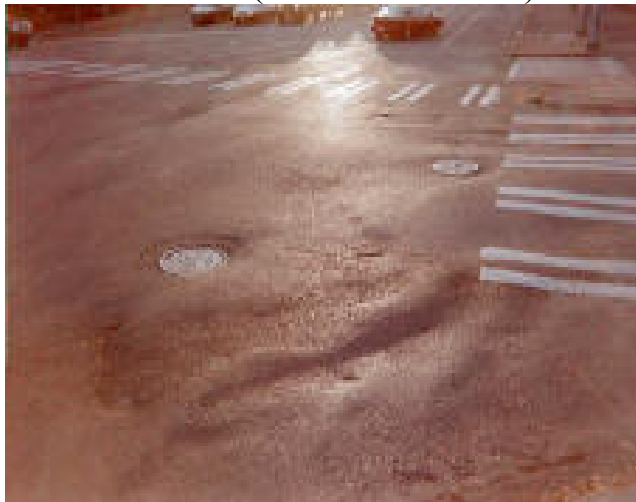
مرور الشاحنات الثقيلة (أوزان أكبر من المسموح)

الرطوبة (تسرب المياه للطبقات)

الحل يتم بإزالة وإستبدال الطبقة السطحية

Remove and Replace

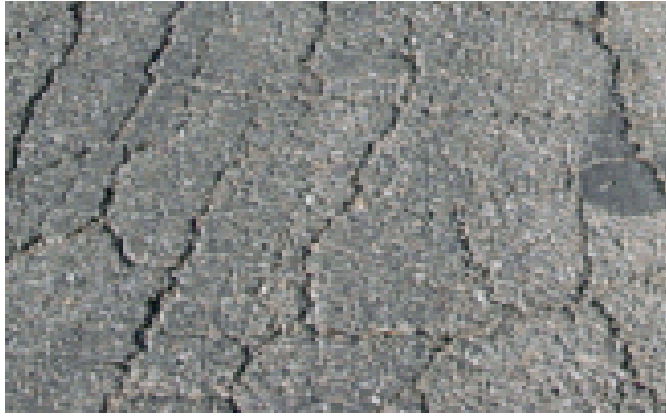
Interconnected cracking with a pattern resembling alligator skin.

Pavement that is fatigued or "worn out" from heavy traffic.

Fatigue cracking indicates a failure of the pavement structure. Full depth reclamation or thick overlays are in order.

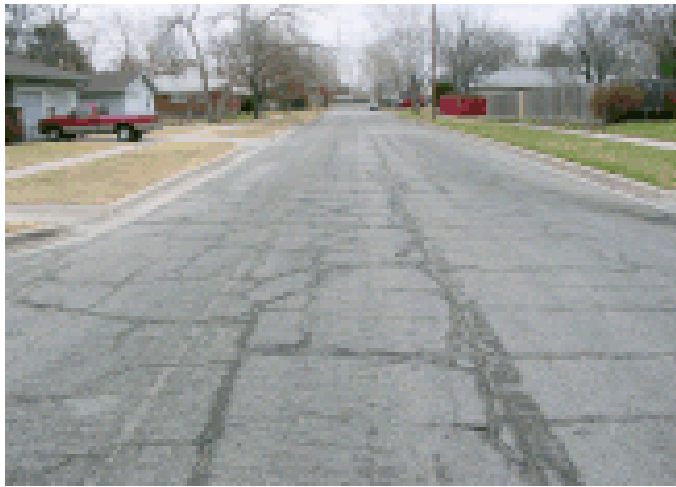
إن الزفت المجهد يكون سببه مرور الآليات الثقيلة وإجهاداتها

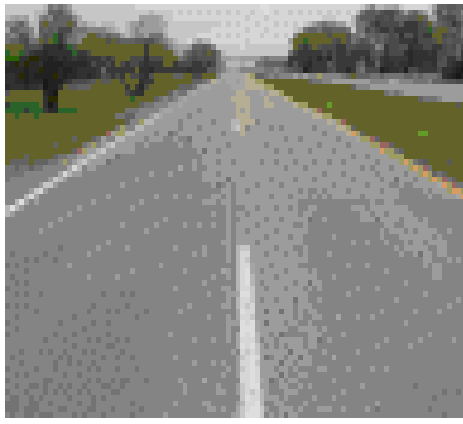
The pavement surface may be a little "dry", is in generally good condition, and is several years old. The underlying structure is also in good condition, showing only minimal visual signs of distress, but it has been subjected to wear and tear.

Normal exposure to the elements and traffic over time

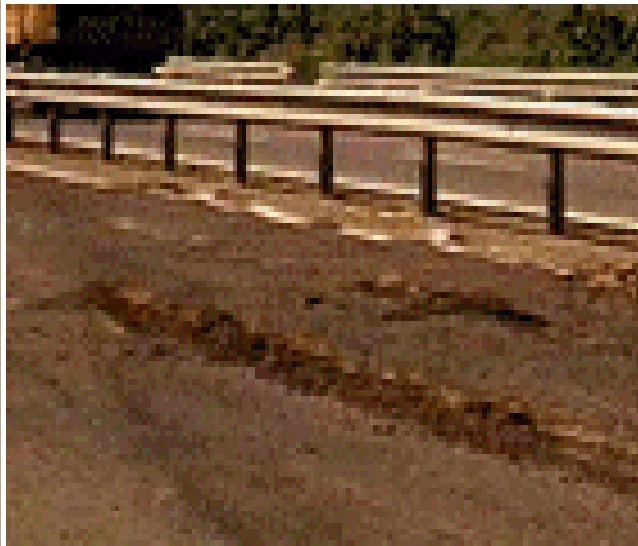
Loose materials (usually aggregate) that "ravel" from the surface or edges of the pavement, resulting in depressions which may fill with moisture and lose aggregate which may

- asphalt binder unable to hold aggregate in place
- dusty aggregates
- segregation of the mix during construction
- low in-place density (insufficient compaction)
- aged asphalt binder
- moisture damage)stripping (m

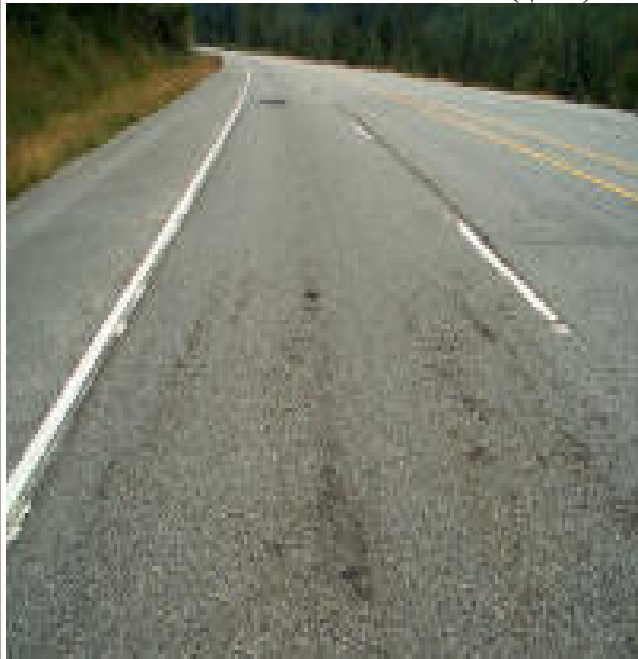
خلط الإسفلت غير قادر على جعل الحصىيات تتماسك في مكان الخلط , وتفصل الخليط خلال بناء الخلطة ( المزج ) وبالتالي خلطة غير محكمة , و الخلط مستهلك فنياً ( قديم )

If the cause is superficial, a surface treatment will solve the problem. If poor drainage is causing a stripping problem, the drainage should be corrected.

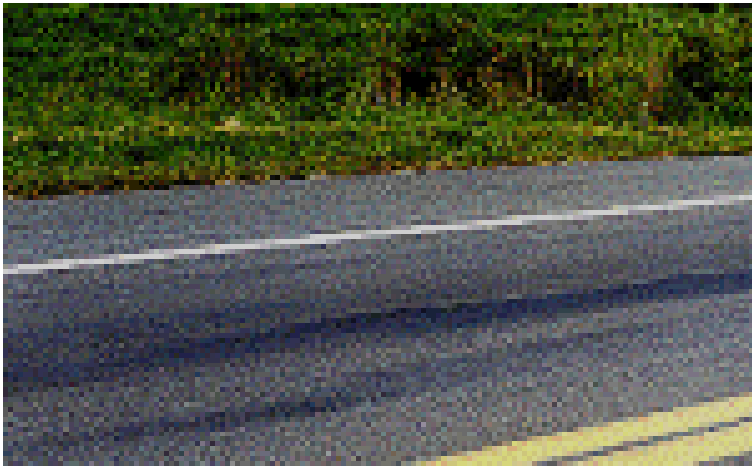
A shiny, black surface caused by liquid asphalt migrating to the pavement surface. The result can mean a loss of surface texture on the pavement.

-Too high asphalt content

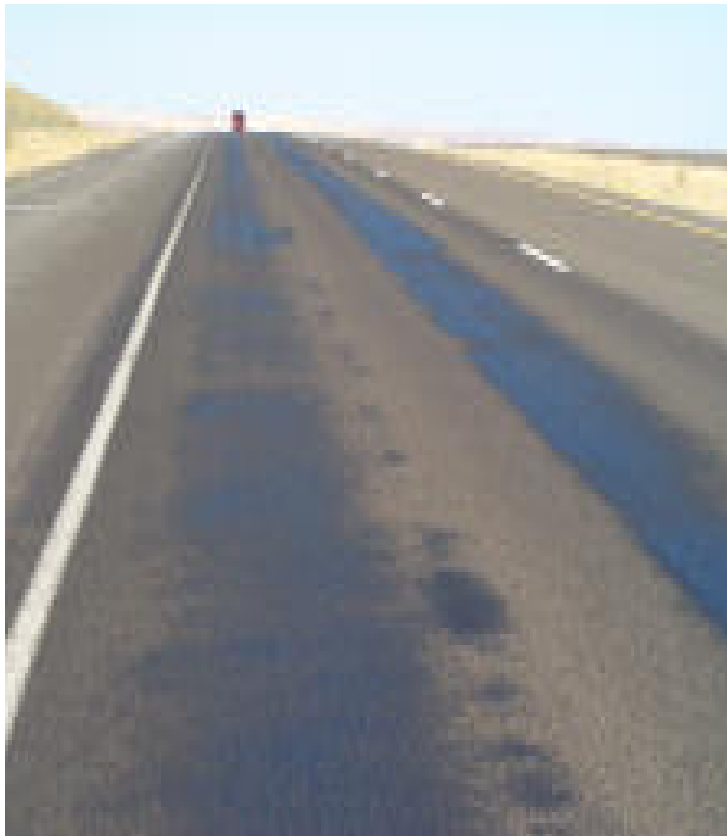
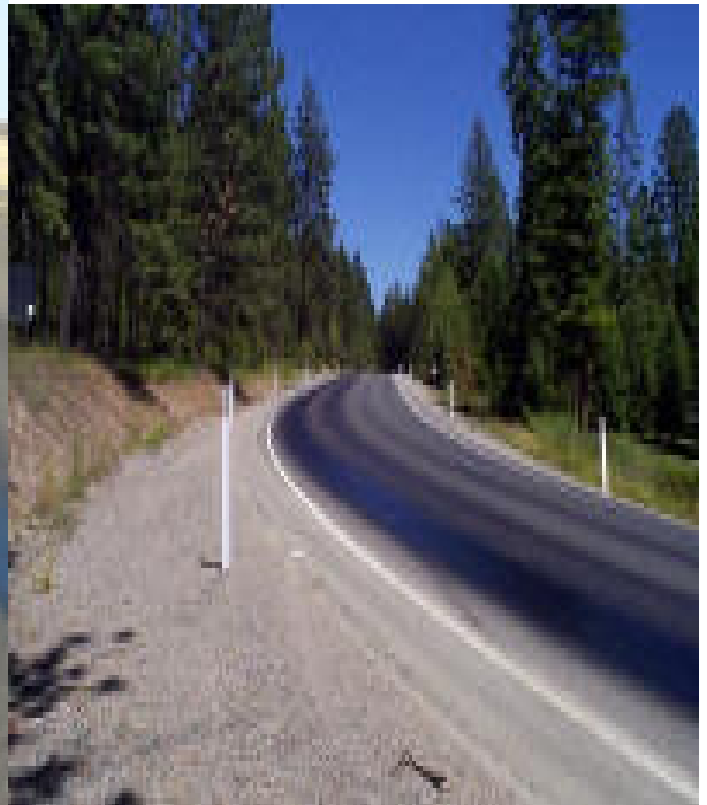
تصميم و تركيب مناسب

صرف صحي جيد

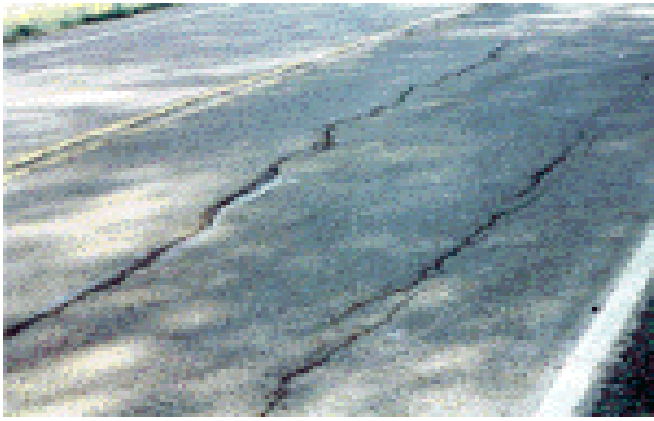
crcking in the direction of flow of traffic, usually at the edge of wheelpaths.

Pavement that is fatigued or "worn out" from heavy traffic (especially the side walls of high pressure truck tires); an unstable base; poor

Several options are available, based on severity of the cracking and the condition of the pavement structure. For very minor cracking, the important thing is to prevent moisture from entering the crack and damaging the underlying structure. More severe longitudinal cracking usually indicates a larger problem with pavement structure.

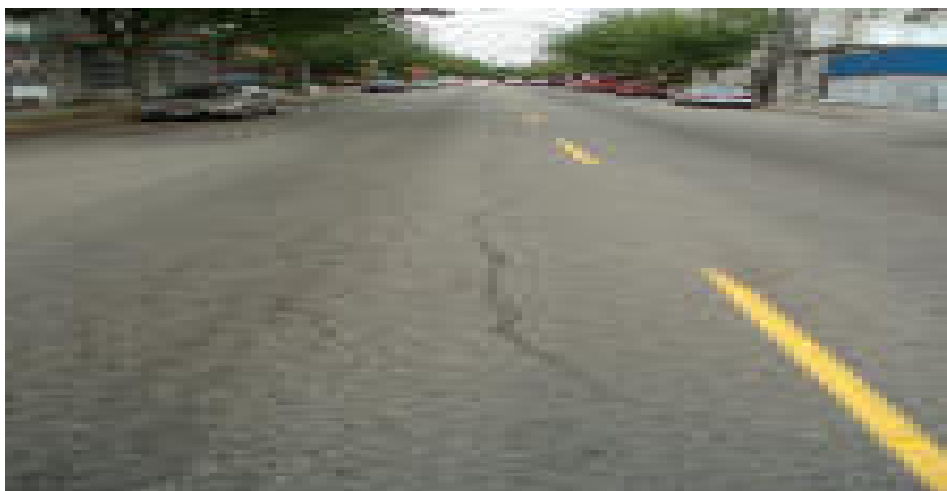
- the use of quality structural design and materials during construction
- preventive maintenance treatments as the pavement begins to age
- structural overlays applied at the right time to increase the pavement strength
- Polymer modified binders meeting the applicable PG grades for heavy traffic have been found to be especially effective

يكون الحل باستخدام التركيب و المواد ذات التصميم الجيد في البناء و ايضا باجراء صيانة وقائية لزيادة قوة الزفت و استخدام البوليمر المعدل

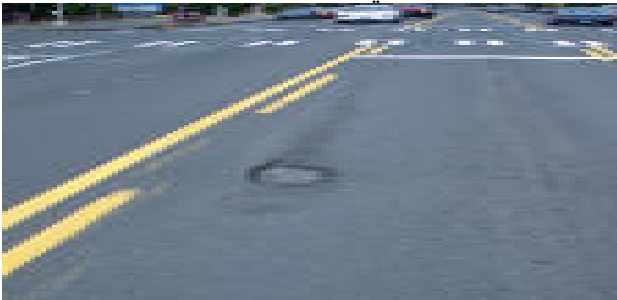
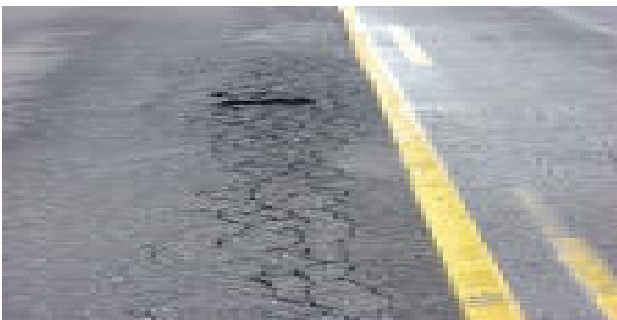
Is there anyone who doesn't know what a pothole is? They can be caused by a number of factors, but usually form when water gets into cracks and destroys the underlying structure. They most often appear when the pavement is most subjected to moisture -- in the early spring.

- Inadequate structure
- Accumulated damage
- Age hardening
- Poor drainage

الأسباب :  
البنية الضعيفة  
الضرر التراكمي  
القساوة بسبب الاستهلاك  
سوء الصرف الصحي

No matter what cure is chosen, it is important to fix the situation which caused the pothole.

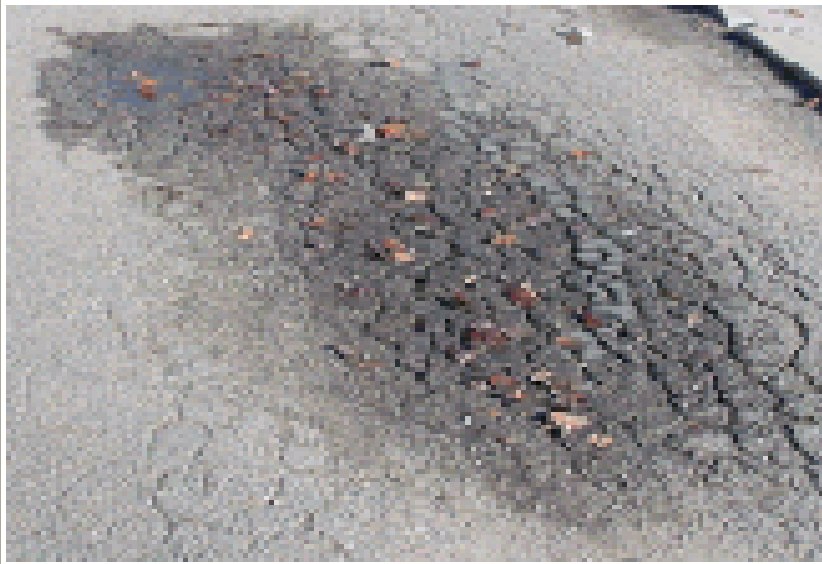
the liquid asphalt binder holds the pavement together and waterproofs the pavement. When moisture gets to the surface of the aggregate it can break the asphalt - aggregate bond, causing the pavement to disintegrate

- Poor Asphalt / Aggregate Bond
- Excess Dust
- Clay/ Deleterious Fines
- Lean Mixes
- Poor drainage
- Cracks allowing moisture intrusion

Once the material exhibits serious moisture damage, if it is left anywhere within the pavement structure it will continue to cause problems.

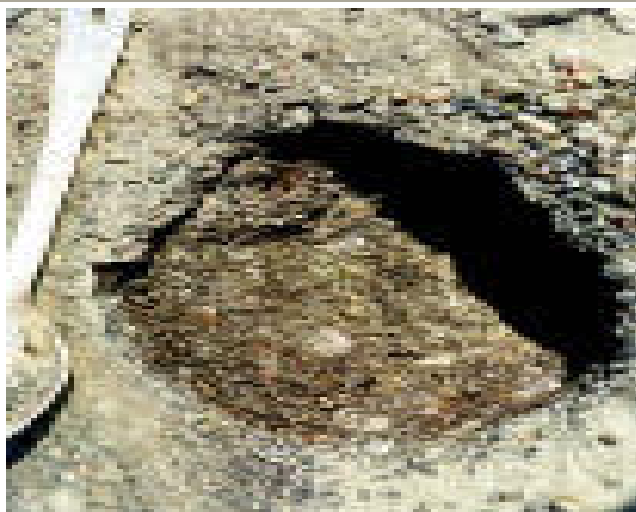
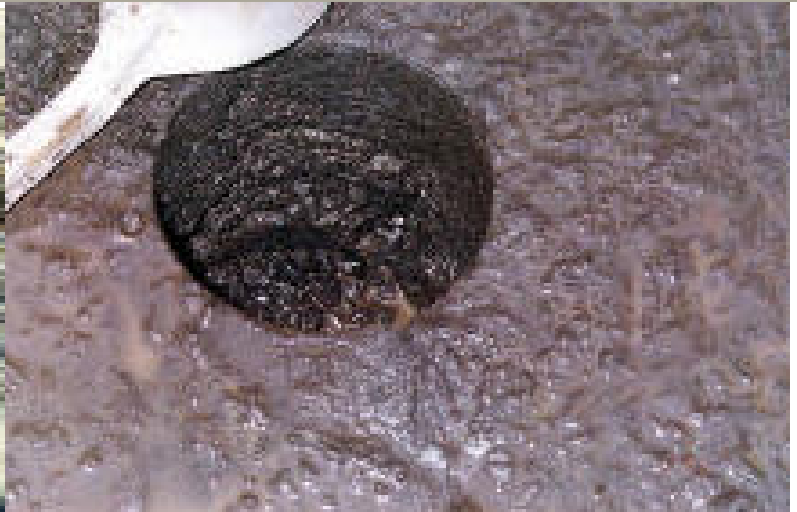
الحل لمنع مثل هذه الحالة :

صرف صحي جيد .  
الصيانة الوقائية من حين لآخر  
نظافة الحصويات  
مضاد للتعرية

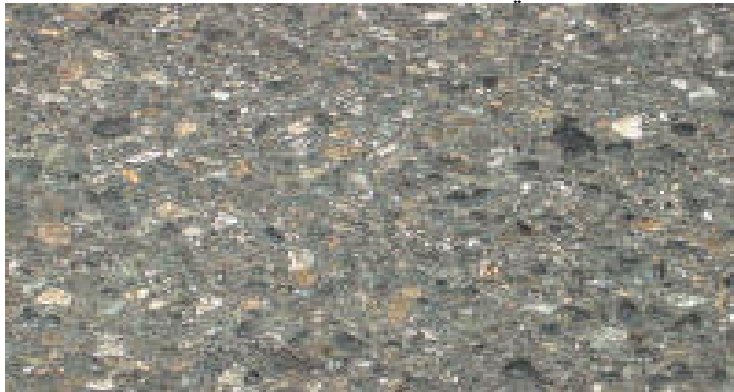
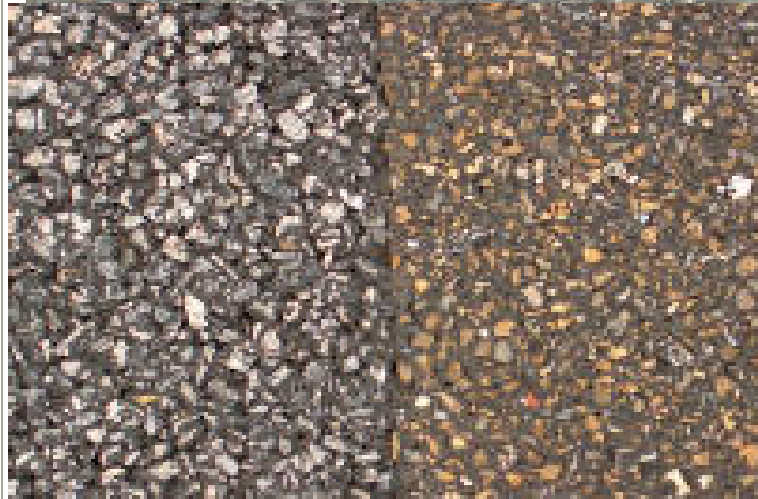
- Soft aggregate
- Heavy traffic

- نعومة الحصىات بسبب الخلطة
- ضغط مرور عالي

A high macrotexture surface treatment using polish resistant aggregate.
